## Lavori di Restauro: Complesso Borbonico del Lago Fusaro (2005/2009)

PLANIMETRIA GENERALE

**GIARDINO STORICO**

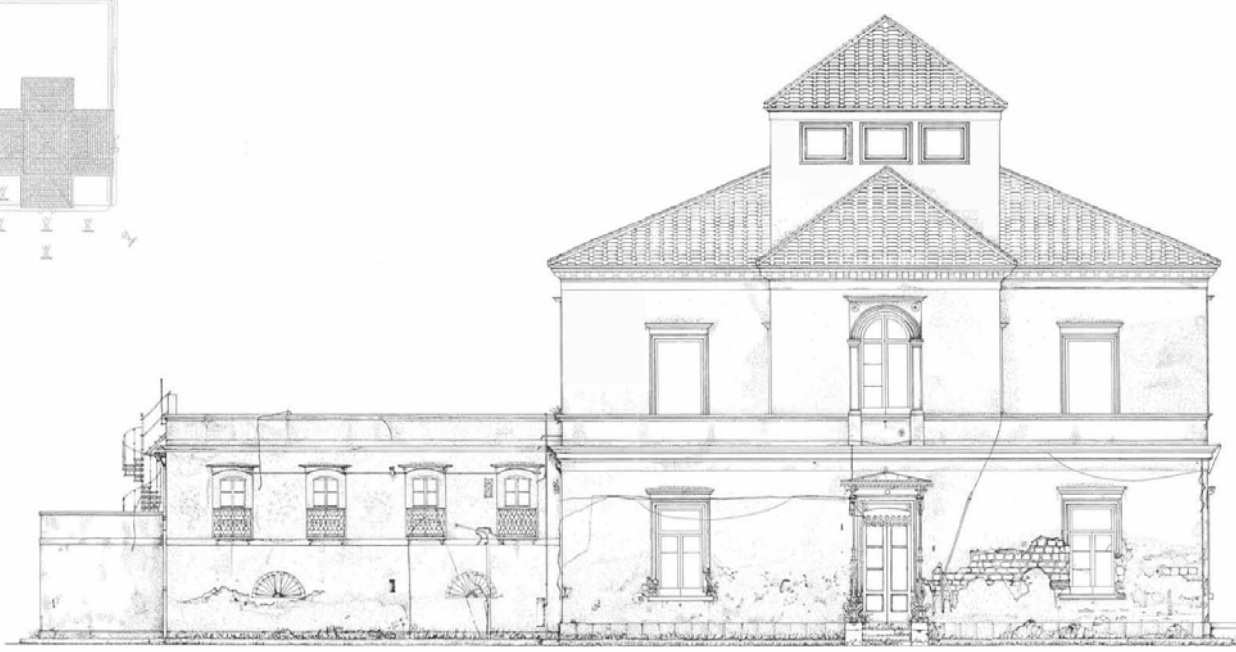
**PROSPETTO EST**

- MURATURA IN PIETREME (TUFO)  
Tipologia delle apparecchiature murarie: a corso parzialmente ritardato.
- MURATURA IN MATTONI PIENI  
Tipologia delle apparecchiature murarie: per facciata.
- MURATURA IN PIETREME (PIPERNO)  
Tipologia delle apparecchiature murarie: con botte e corso squadrato.
- INTONACO DEL XIX SECOLO  
Stucco appositivo.
- RESIDUI DI INTONACO DEL XIX SECOLO  
Stucco a contatto con la muratura.
- INTONACO DEL XX SECOLO
- PITTURAZIONE
- STUCCO
- PIPERNO
- LEGNO
- MARMO
- VETRO
- FERRO
- MANTO DI COPERTURA IN TEGOLE

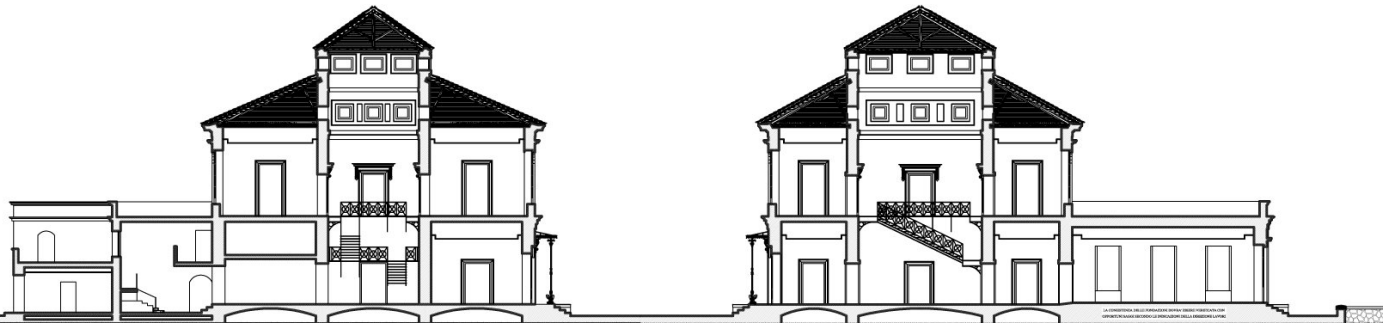
SEZIONE LONGITUDINALE AA'

Il fabbricato dell'Ostrichina è costituito da un piano terra e un primo piano, oltre ad un piano ammezzato, per complessivi 900 mq di superficie utile coperta, 500 mq di superficie scoperta e 5000 mc di volume interno. La costruzione è costituita da un corpo originario (1817) a pianta centrale pressoché quadrata (21x20 m) su due livelli e da due volumi aggiunti, un ampio locale terrazzato ad ovest (1885) ed un corpo edilizio di due livelli a sud (fine secolo XIX). L'edificio è in stile neoclassico con frontoni, paraste, cornici e marcapiani realizzati in stucco. Nucleo originario dell'intera struttura è la torre scala, attorno alla quale si sviluppano gli otto vani del piano terra ed i quattro locali simmetrici "a croce greca" al primo piano, alternati a quattro terrazzi negli angoli del manufatto. La copertura della scala si trova più in alto ed arretrata rispetto a quella dei quattro vani confinanti determinando dunque un andamento "piramidale". Le facciate, simmetricamente uguali, se non per piccole variazioni dimensionali, presentano al piano terra, di poco sopraelevato rispetto al piano di campagna, nella parte centrale del fronte est l'ingresso principale, incorniciato da un motivo decorativo in stucco a rilievo, un frontone dorico piatto sorretto da due volute e l'aggiunta di una pensilina in ferro e vetro sorretta da otto colonne in ghisa con motivi zoomorfi, di gusto eclettico. Lateralmente, simmetricamente disposte, sono presenti due finestre con cornice, frontone piatto, e davanzale in pietra vesuviana scanalata. All'interno, le due rampe della grande scala in ferro e legno, con ringhiera di gusto neoclassico, collegano il piano terra ai quattro locali del primo piano serviti da un ballatoio continuo. L'ampio locale aggiunto sul lato ovest, delimitato da alte paraste doriche d'angolo, presenta finestre allineate e porte d'accesso in stile mimetico con il resto dell'edificio, ottenute con modifiche delle sagome precedenti, nel corso di lavori di ristrutturazione eseguiti negli anni cinquanta del secolo XX. L'altro corpo aggiunto presenta, al piano terra bucaure ad arco a tutto sesto, e al piano ammezzato porte-finestre ad arco a sesto ribassato, con balconcini arricchiti da eleganti ringhiere di gusto eclettico. Le strutture portanti dell'edificio sono in muratura costituita da pietre squadrate in tufo giallo napoletano allettate con malta di calce idraulica e pozzolana. Le fondazioni sono del tipo diretto: muratura continua nella zona ovest; sistema di scarico su volte ed archi continui in muratura poggianti su una palificata in travi di castagno, nella zona centrale. I solai di copertura al piano terra sono in cemento armato (ferro e tavelloni per il corpo aggiunto a sud); le coperture sono costituite da solai piani in legno e sovrastanti falde in legno ricoperte da tegole.

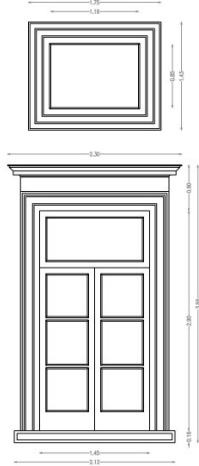
**ABACO DEGLI INFESSI - RAPP. 1:20  
FINESTRE IN LEGNO DI CASTAGNO  
- COLORE NATURALE -**

**PORTA A DOPPIO BATTENTE  
IN LEGNO DI CASTAGNO  
- COLORE NATURALE -**
